TRATAMIENTO DE LA FUNDACION

DE LA PRESA DEL GUAVIO

Ingetec S.A. - Bogotá, Colombia

**COMPORTAMIENTO DE LA PRESA DEL GUAVIO
DURANTE CONSTRUCCION Y EL PRIMER LLENADO**

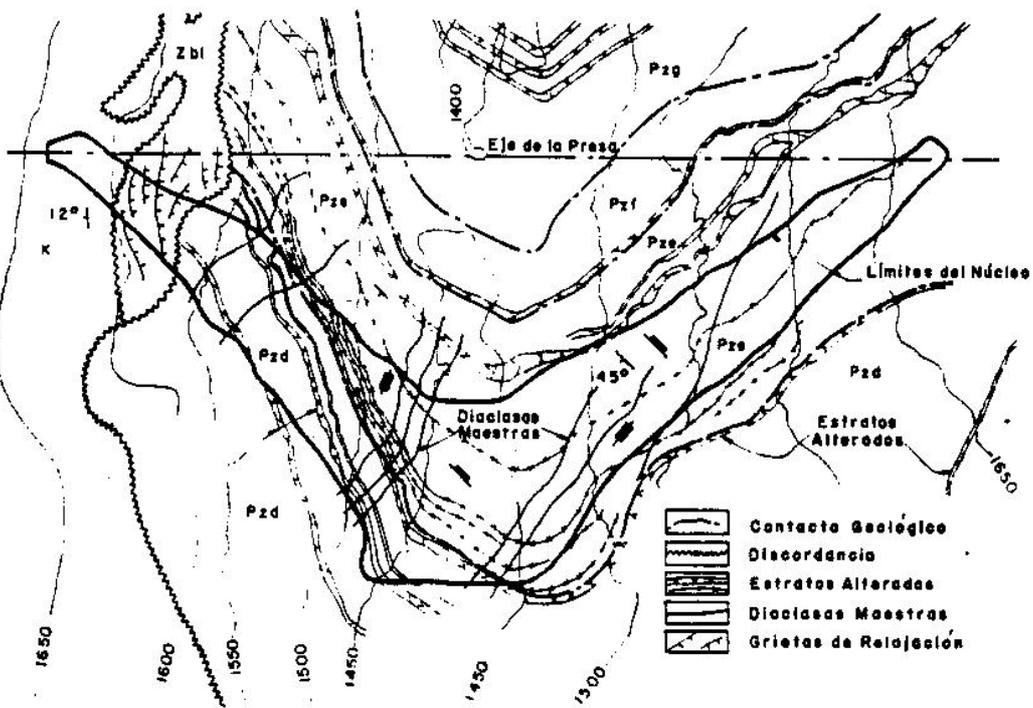
Fig.3 FUNDACION DEL NUCLEO. GEOLOGIA

Los contactos entre estratos de caliza (arriba) y estratos de cuarcita y argilita (debajo) siempre se encontraron alterados, por ser superficies de menor permeabilidad, sobre las cuales fluyen las aguas captadas por los estratos de caliza a través de sus diaclasas abiertas afectadas por disolución. La misma alteración se presentó en las principales intercalaciones de caliza entre paquetes de cuarcita y argilita no suceptibles a la disolución, seguramente porque las diaclasas maestras

abiertas y verticales aportaban aguas que concentraron su efecto en dichas intercalaciones y las convirtieron con el tiempo en suelos limosos rojizos, susceptibles a la erosión. Este es el caso de dos estratos de caliza alterados existentes en la unidad Pze, entre cotas 1470 y 1500 del estribo derecho, y tres estratos similares en la unidad Pzg, sobre la cota 1500 del mismo estribo (Veáse Figura 4). Estos, junto con los contactos Pzd-Pze, Pze-Pzf y Pzf-Pzg, de alteración notable, aún a distancias superiores a 200 m. de la superficie, constituyeron las principales zonas débiles de la fundación bajo el punto de vista de su permeabilidad.

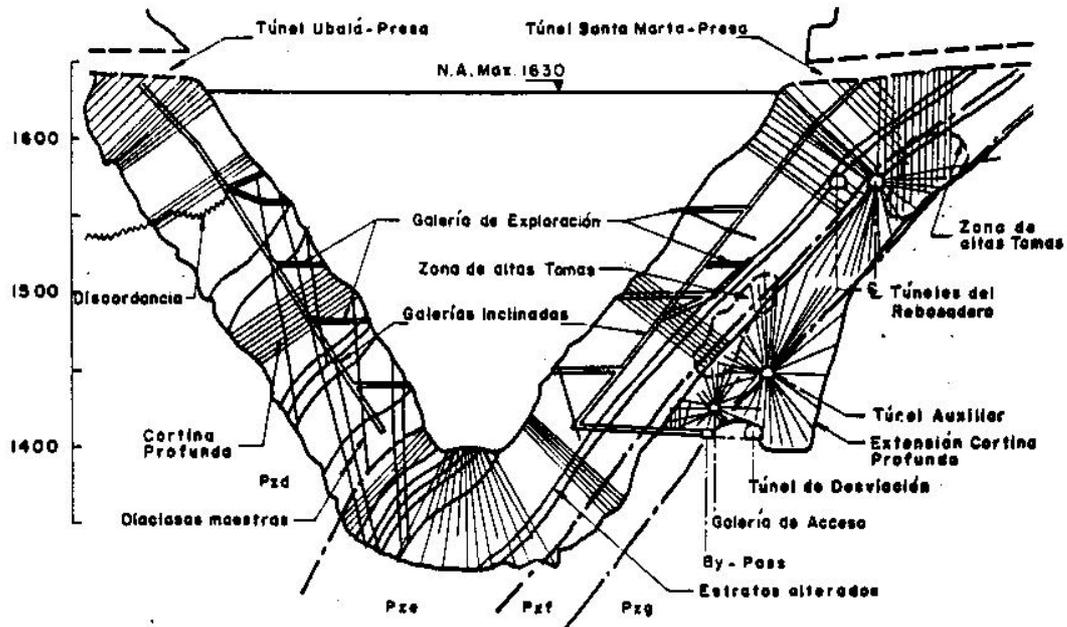
Fig. 4. CORTINA PROFUNDA DE INYECCIONES. VISTA FRONTAL

Esta posibilidad de flujo era factible porque el extremo de la cortina profunda de inyecciones no alcanzaba a cubrir la intersección de varias de las diaclasas maestras visibles en la ladera del embalse con el contacto geológico Pzf-Pzg, que se sabia presentaba alteración y evidencias de disolución en las partes media y baja del cañón. Para evitar esta posibilidad de flujo, durante construcción se extendió el plano de la cortina profunda de inyecciones hasta dicho contacto, con abanicos de inyecciones desde los túneles del rebosadero y Santa Marta-Presa (Veáse Figura 4)

estableció ejecutar inyecciones adicionales a espacio dividido en los sectores que tuvieran tomas de lechada superiores a un s/ml (Veáse Figura 4).

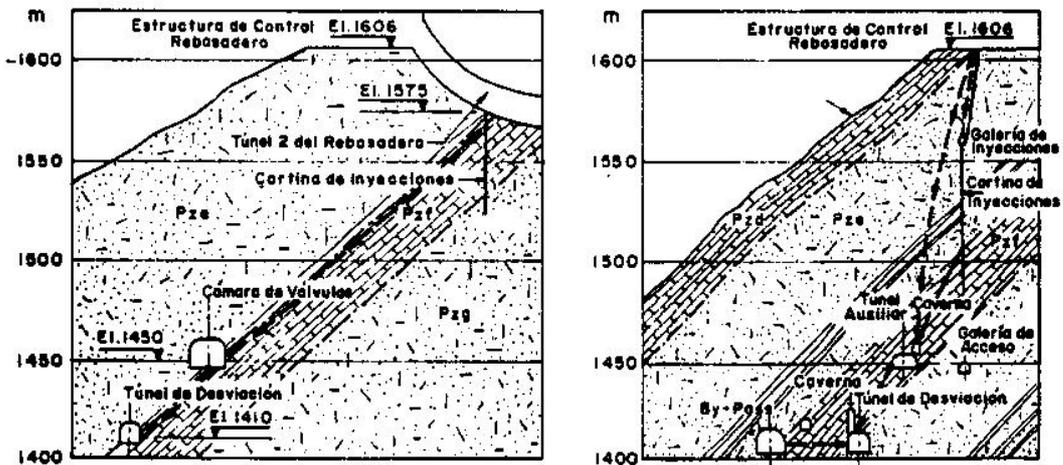
Fig. 5. DESPLAZAMIENTOS DE LECHADA A TRAVES DE ESTRATOS ALTERADOS

Con base en esta información se concluyó que la posibilidad de flujo procedente era hacia el espaldón de aguas abajo de la presa por detrás de la cortina profunda de inyecciones, primero a lo largo del sistema principal de diaclasas 1 y a continuación a lo largo de los estratos alterados de caliza (Veáse Figura 5).

Durante la ejecución de la cortina de inyecciones en el estribo derecho, al tratar la zona comprendida entre cotas 1470 y 1500 y entre 30 y 35 m de profundidad, se encontró por ejemplo, que después de inyectar 26 toneladas de cemento en una etapa de 5 m de un hueco primario, la ejecución de nuevos huecos a espacio dividido no reducía significativamente las tomas. Se concluyó que se trataba de estratos alterados de caliza, constituidos por limos arcillosos y fragmentos de roca, con vacios en su parte superior, comunicados con la parte baja del cañón. Por su cercanía a la galería inclinada se decidió suspender la inyecciones y excavar desde dos galerías cortas en las cotas 1500 y 1520, una galería inclinada, en la intersección de dichos estratos con el plano de la cortina, para reemplazar el material erosionable por concreto, con el mismo criterio aplicado en los suelos limosos del estribo izquierdo (Veáse Figura 8). Durante la excavación se comprobó la necesidad de haber adoptado esta solución, puesto que las inyecciones solo habian rellenoado la parte vacia superior, sin ningún efecto en el estrato alterado y erosionable.

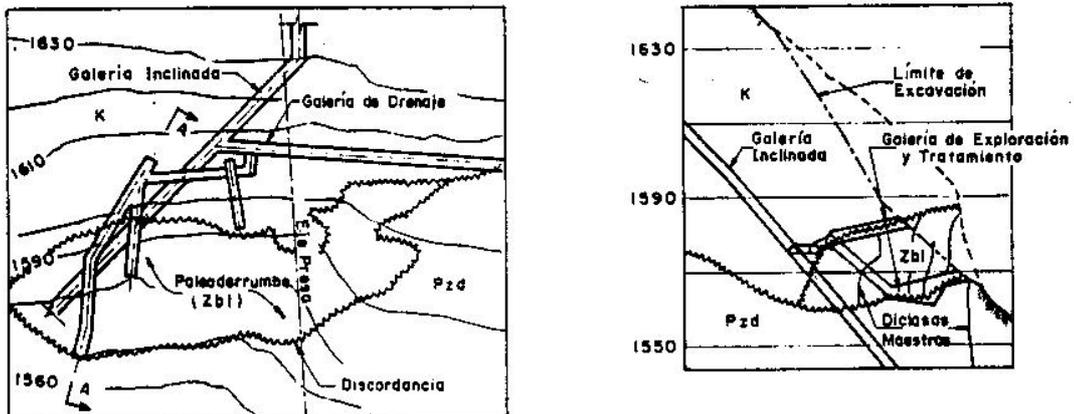
Fig. 7 ESTRIBO IZQUIERDO TRATAMIENTO DE LA DISCORDANCIA

En el estribo izquierdo el contacto cretáceo-paleozoico constituido por suelos limosos fue removido mediante la excavación de una galería en su intersección con el plano de la cortina de inyecciones, la cual posteriormente se rellenoó con concreto y fue atravesada por dicha cortina. Igual tratamiento se aplicó en la base del paleoderrumbe, constituido por un material de características similares (Veáse Figura 7), después de excavar la parte superficial mas alterada (Veáse Figura 7).

caban con las cavernas detectadas en los túneles inferiores (Veáse Figura 7), en los sectores de tomas altas de dichas cortinas se inyectó mortero, procurando rellenarlas totalmente.

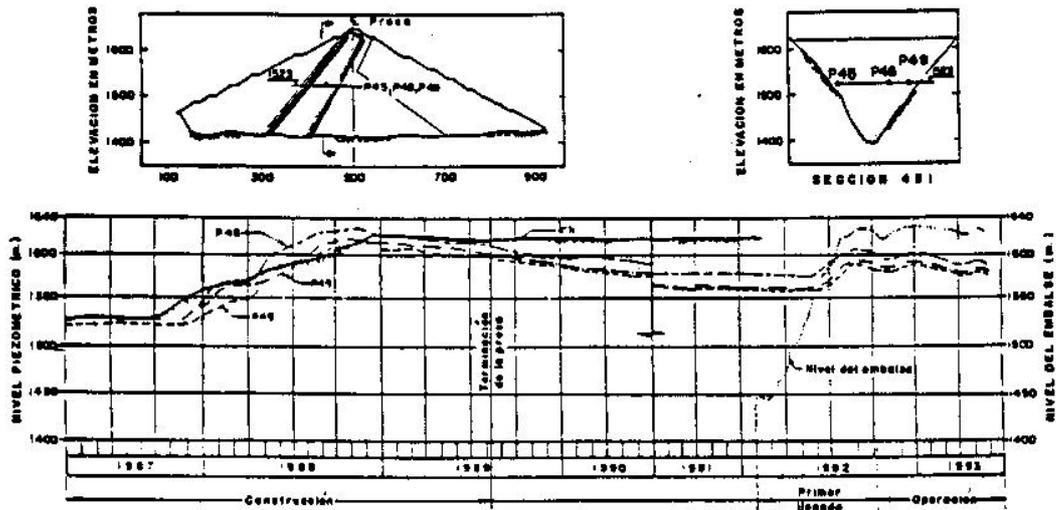
Fig. 3 PRESA GUAVIO. NIVELES PIEZOMETRICOS. EL 1523

En la Figura 3 se observa que las elevaciones piezométricas máximas alcanzadas se presentaron a finales de 1988, nueve meses antes de la terminación total de la presa; a partir de esta fecha, en todos los piezómetros se registró disipación de la presión de poros, hasta llegar a un 50% de su mayor valor antes del primer llenado del embalse. En el sentido del eje de la presa, las presiones de poro eran mayores en el sector central del núcleo y muy cerca a los estribos tendían a disminuir hasta un 20%.
