ASENTAMIENTOS TOTALES Y DIFERENCIALES EN BOGOTÁ – RECUPERACIÓN DE LA VERTICALIDAD DE EDIFICIOS

LUIS FERNANDO OROZCO

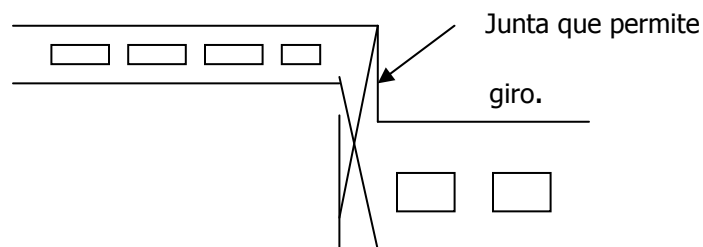
FIGURA No. 4

Foto y corte de la cimentación de los edificios.

Fue necesario unir las dos cimentaciones ya que las torres y plataforma se encuentran íntimamente ligadas en la zona comercial. Los edificios además están totalmente flotados, si a pesar de lo cual se presentan asentamientos que resultan diferenciales debido a que la cimentación de plataformas es más amplia hacia el noroccidente del proyecto y por lo tanto soporta las torres pre esta costado aún cuando la unión de los edificios con plataformas permite el giro.
