**VULNERABILIDAD SÍSMICA DEL CENTRO HISTÓRICO DE LA CIUDAD DE SINCELEJO, UTILIZANDO EL MÉTODO DEL ÍNDICE DE VULNERABILIDAD Y EL ESPECTRO DE CAPACIDAD.**

Vulnerabilidad Sísmica Centro Sincelejo

# **VULNERABILIDAD SÍSMICA DEL CENTRO HISTÓRICO DE LA CIUDAD DE SINCELEJO, UTILIZANDO LA TECNOLOGÍA DEL SISTEMA DE INFORMACIÓN GEOGRÁFICA.**

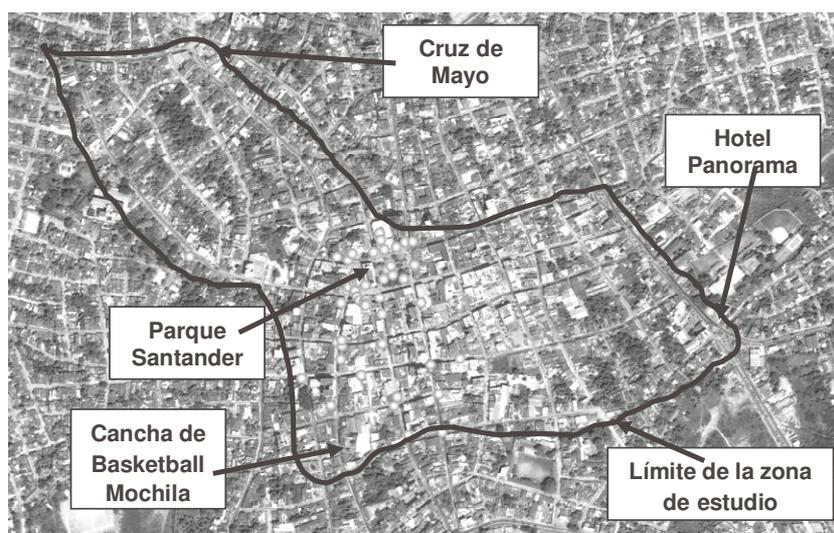
Figura 1. Límites de la zona de estudio.

La zona esta compuesta de 1460 edificaciones, de diferentes características estructurales y arquitectónicas. Los límites de la zona en estudio se pueden observar en la figura 1.

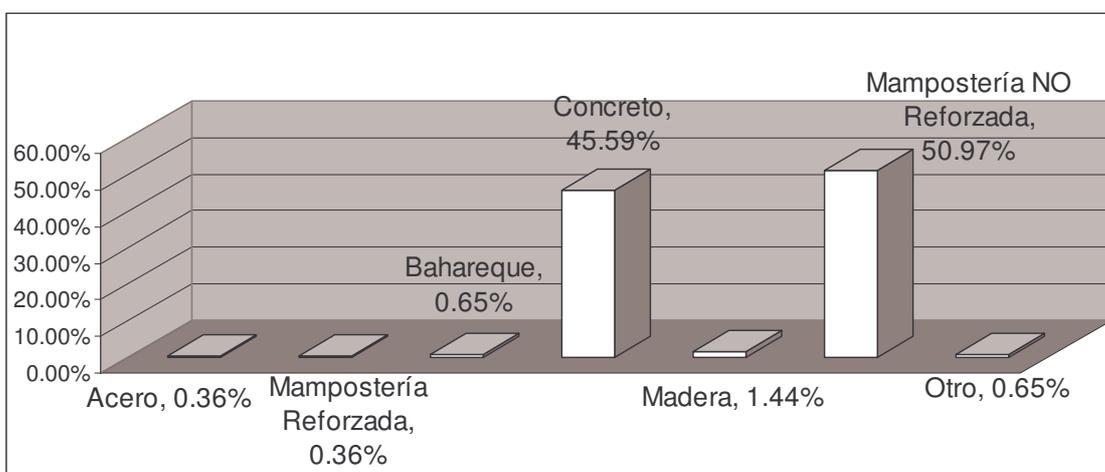
similares. Conocer el tipo de estructuras resistente es indispensable en el desarrollo de este trabajo, ya que se puede saber, qué porcentaje de las edificaciones es representativo del estudio. En la Figura 2 se observa la distribución de los tipos de estructuras en la zona, en la cual, las estructuras en Mampostería No Estructural y Hormigón Armado, representan aproximadamente el 96% del total, lo que hace, que el estudio sea representativo.

Figura 2. Tipo de estructuras en la zona de estudio.

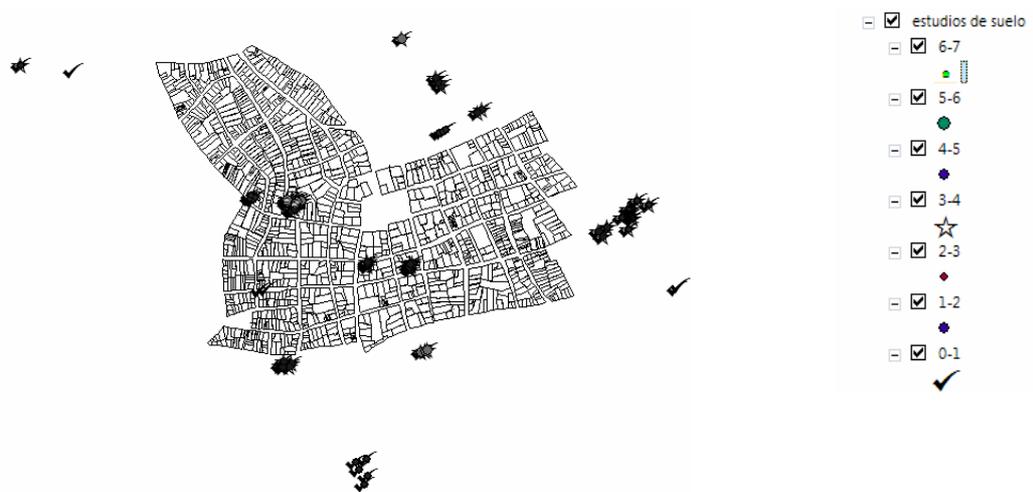
coordenadas, profundidad, tipo de suelo, consistencia, Número de golpes, porcentaje de humedad natural, límite líquido, límite plástico, índice de plasticidad, porcentaje que pasa el tamiz 200, clasificación USC, capacidad portante, y presencia o No del nivel freático. A continuación, en las figuras 3 y 4, se muestra los puntos de los sondeos y, la capacidad portante admisible resistente a la profundidad de 2 a 3 metros, el cual es a la profundidad en la que están cimentadas la mayor cantidad de las edificaciones, respectivamente.

Figura 3. Ubicación de los estudios de suelo en la zona de estudio.

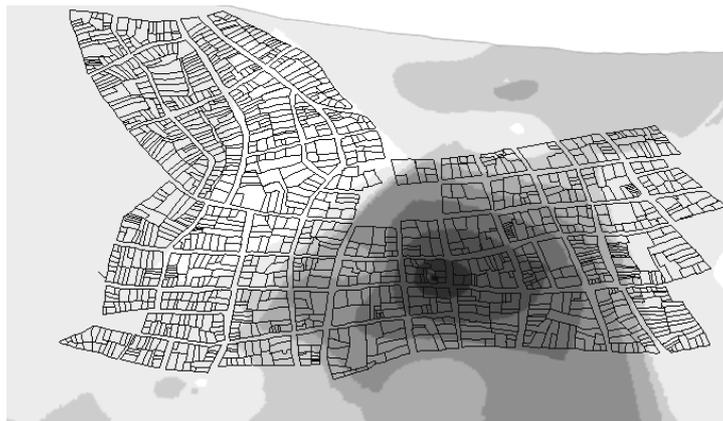
Figura 4. Capacidad portante (KPa) de 2 a 3 metro.

La Figura 4, que es sobre la capacidad portante en KPa en el estrato de 2 a 3 metros de profundidad, indica que en la zona hay un suelo de mucha

resistencia en la parte que va del parque central a la zona de los bancos (zona más oscura), hasta la calle cauca, encontrándose capacidades portante admisibles superiores a 500 Kpa. A medida que se va alejando hacia los lados, la resistencia comienza a disminuir considerablemente, encontrándose un suelo muy malo en la parte occidental (parte más clara), con capacidades portantes admisibles inferiores a 70 KN/m<sup>2</sup>.

En general, se puede decir que la parte donde se encuentran las edificaciones a estudiar, es de un suelo muy resistente, excepto la parte de la izquierda, el cual es la que va desde la cruz de Mayo y San Carlos, hasta el almacén SAO, en el que el suelo se considera malo. Sin el estudio de Zonificación geotécnica,

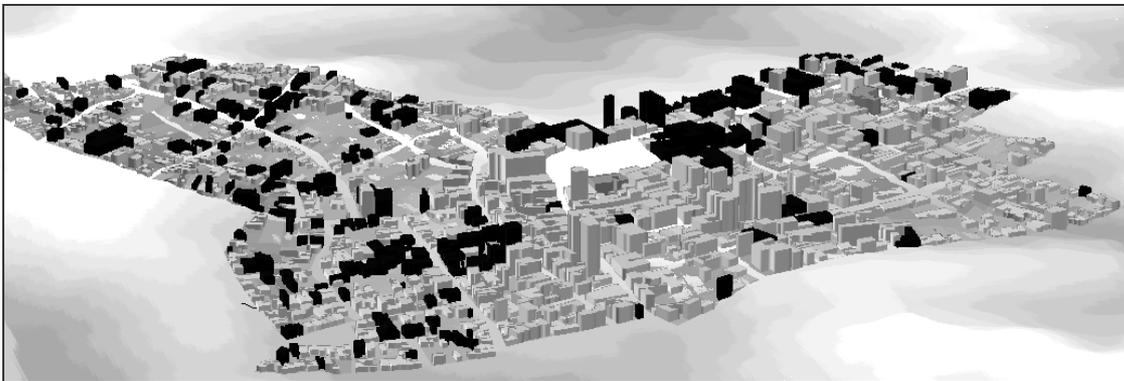
Con respecto al nivel freático, no se encuentra presencia de aguas freáticas, hasta profundidades de 5 metros, con excepción de un par de estudios. Esto es debido a que la zona, se encuentra en una altura sobre el nivel del mar, mayor que el resto de la ciudad, como se observa en la topografía de la Figura 5. Esta Figura, se realizó con unas curvas de nivel aproximadas, haciendo la altimetría por esquinas. La parte que se encuentra más oscura, representa pendientes mayores (superiores al 15%), y la parte blanca, con pendiente bajas.

Figura 5. Topografía de la zona de estudio.

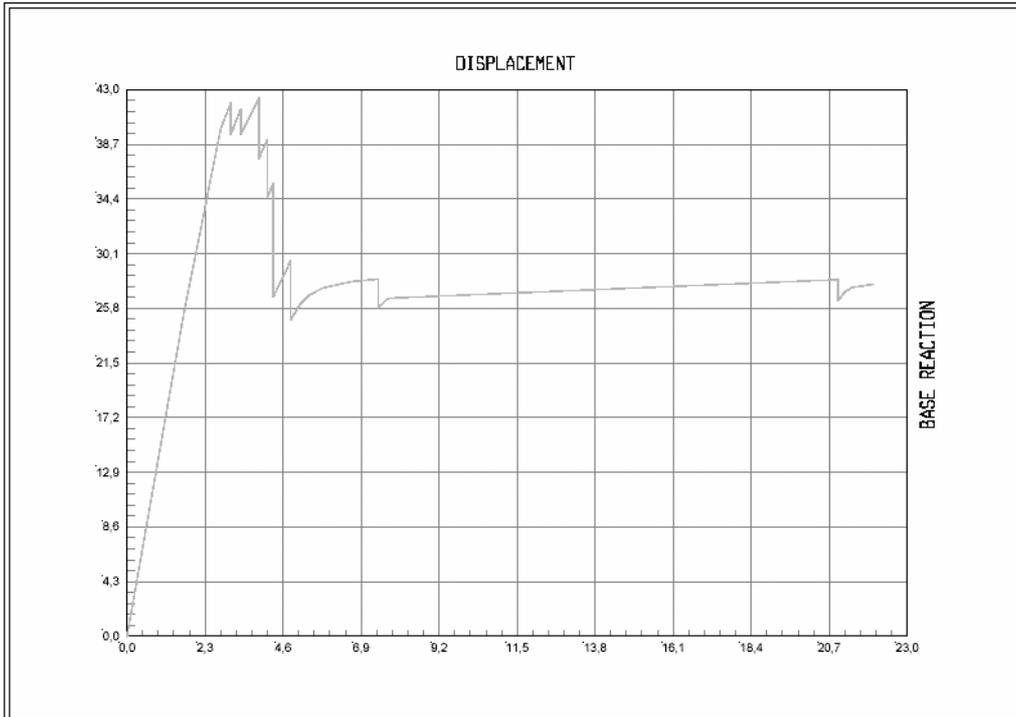
La curva de capacidad se obtuvo en función de los parámetros determinados, con el programa SAP2000 y mediante un análisis estático no lineal del modelo se obtuvo la curva de capacidad. La ubicación de las rótulas plásticas se realiza en función del diagrama de momentos flectores elástico lineal, las mismas se ubicaron en pie y cabeza de columnas y en los extremos de las vigas. Se realizó un análisis “controlado por desplazamiento” (2% de la altura del edificio), en el cual se aplica la carga horizontal monotónica hasta producir el colapso, en la que se obtiene una curva que representa el cortante basal respecto del desplazamiento horizontal del diafragma rígido correspondiente al primer nivel. En la Fig. 6 se representa la curva de capacidad obtenida para una de las estructuras analizadas.

SAP2000 v10.0.1, File: Vulnerabilidad\_P4\_Bloque X 2, Units: Ton, cm, C  
Analysis Case: Sismo, Parameter Set Name: VDPO1  
CURVA DE CAPACIDAD PORTICO P4 BLOQUE X

Figura 6. Curva de capacidad.

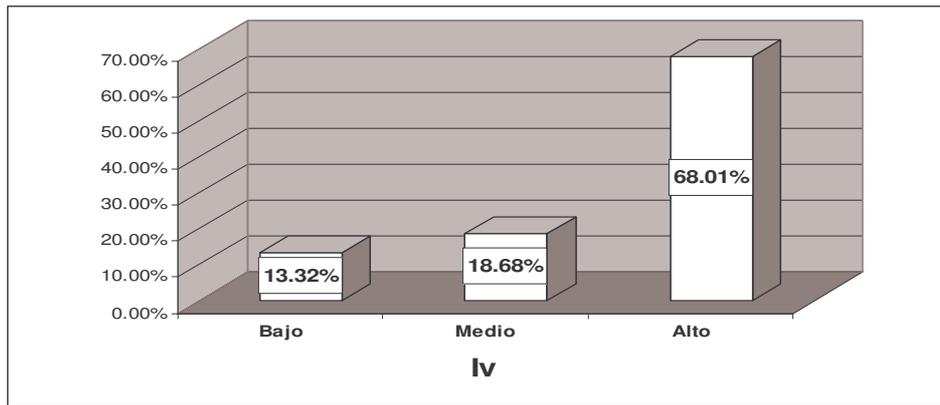
La encuesta se utilizó teniendo los planos Estructurales y Arquitectónicos de 28 edificaciones en Mampostería No Estructural y a 42 estructuras en Hormigón Armado. Luego por medio de extrapolaciones, se le determinaba el índice de Vulnerabilidad al resto de las estructuras. A las estructuras que no pertenecen a estos dos tipos de estructuras no se les aplico el método. En las Figuras 7 y 8, se expresan los datos obtenidos:

Figura 7. Representación del Índice de Vulnerabilidad de las estructuras en el centro de Sincelejo-Sucre.

Como se puede observar, el 68% de las edificaciones, presentan una Vulnerabilidad Sísmica alta, lo cual hace necesario un estudio de peligrosidad Sísmica de la zona, para así conocer el Riesgo Sísmico, y poder dar alternativas de soluciones.

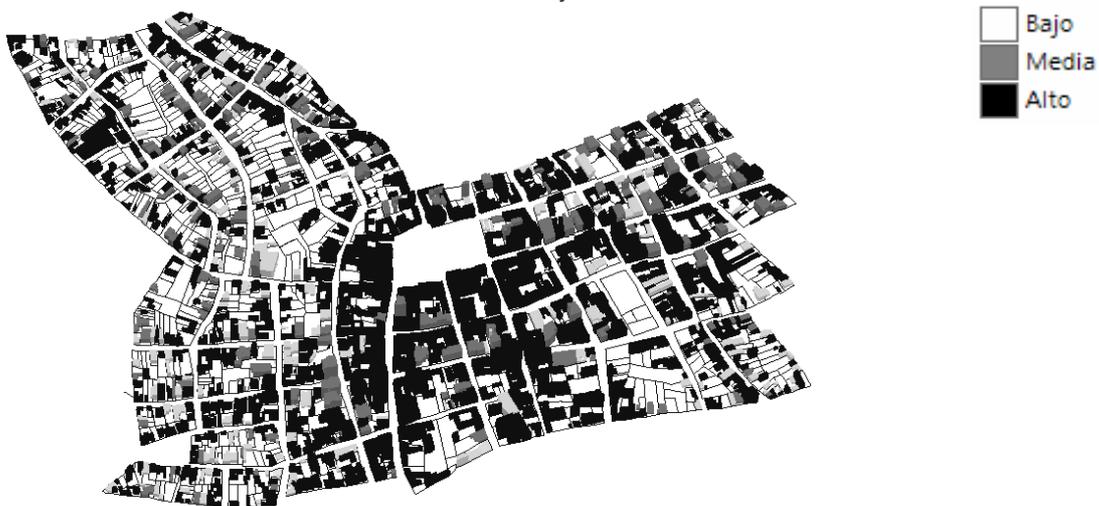
Figura 8. Representación del Índice de Vulnerabilidad de las estructuras en el centro de Sincelejo-Sucre. ArcScene.

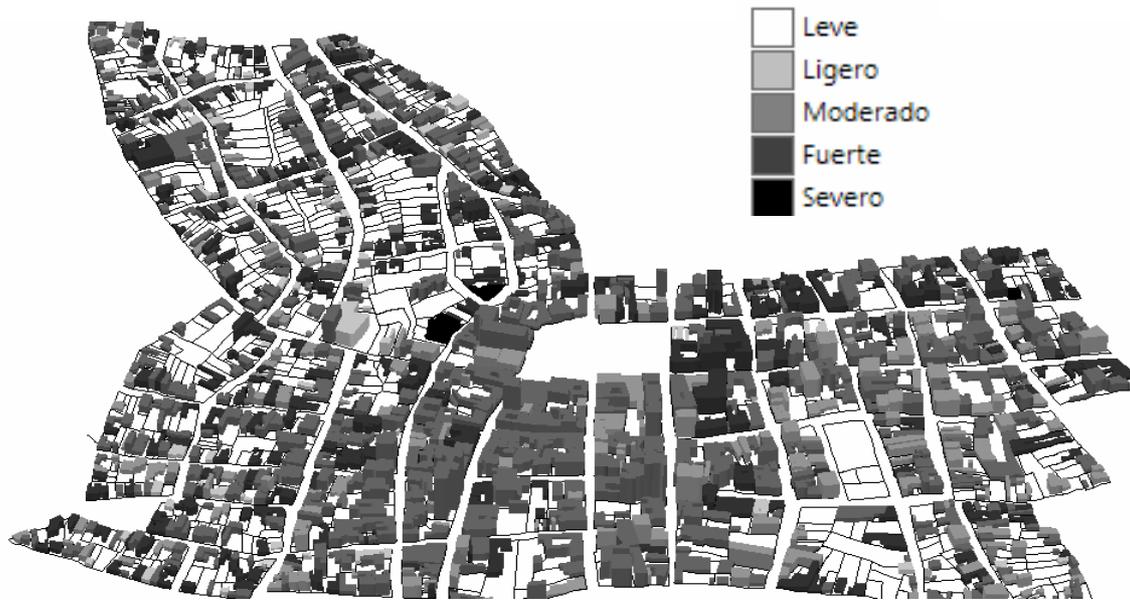
Figura 9. Escenarios de daño para  $A_a = 0.065$ . Sismo de servicio.

De la Figura se puede observar claramente, con un  $A_a = 0.065$ , correspondiente al sismo de servicio, las estructuras tienen un comportamiento sísmico aceptable, especialmente las estructuras en mampostería No estructural, en la que la mayoría de las estructuras solo podrían presentar un daño moderado, y, solo unas pocas, un daño fuerte.

Utilizando las funciones de Vulnerabilidad, obtenida por los investigadores en estudios anteriores, que relacionan el Índice de Vulnerabilidad con el grado de daño, se obtienen los escenarios de daños, en la zona de estudio, a diferentes Aceleraciones Sísmicas  $A_a$  (Figuras 9, 10 y 11). Para todos los casos la escala, es la propuesta por el ATC-13 (1985).

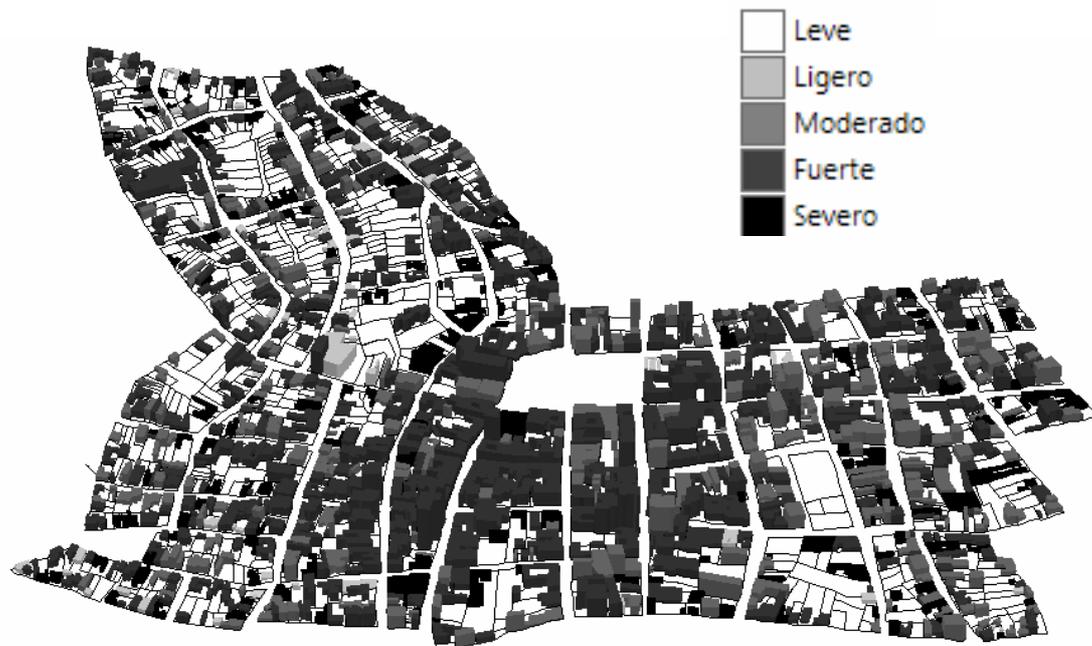
Figura 10. Escenarios de daño para  $A_a = 0.125$ . Sismo de Diseño

De la Figura anterior, se observa claramente que las estructuras, ya presentan un daño entre moderado y fuerte, lo que podría presentar costos significativos en la reparación de dichas estructuras. Pero sin embargo, muy pocas estructuras, tienen un daño severo, que en lo referente al riesgo a vidas humanas, es un poco bajo.

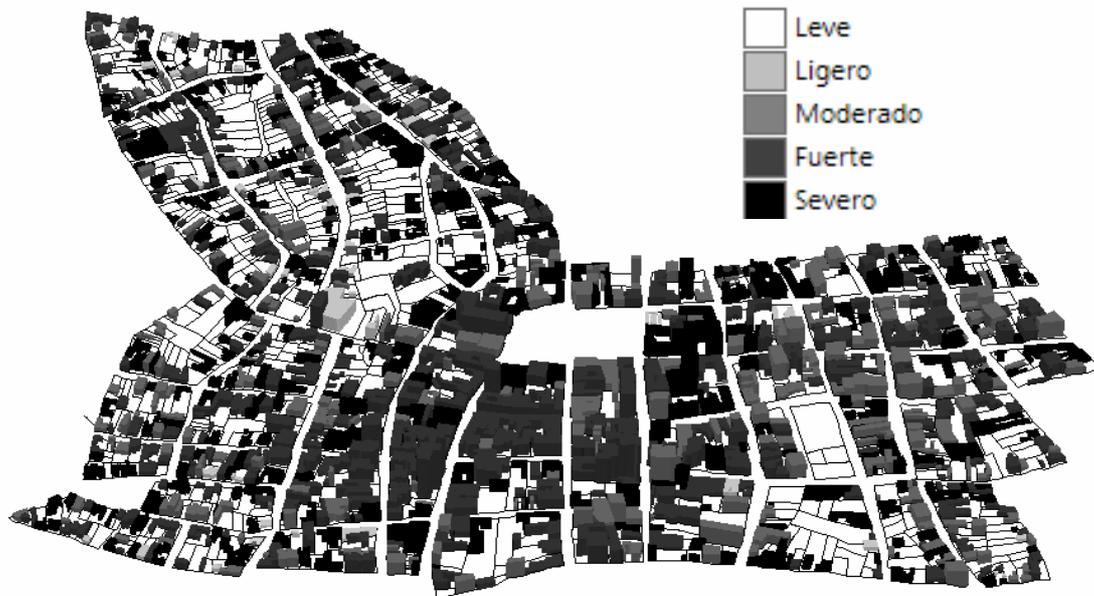
Figura 11. Escenarios de daño para  $A_a = 0.15$ . Sismo Severo.

En la Figura anterior, correspondiente a una aceleración de  $A_a = 0.15$ , (sismo severo), ya se empiezan a observar muchas estructuras con daño fuerte, lo que implica grandes costos en sus reparaciones y posibles riesgos a vidas humanas. Lo interesante, es que para un tipo de sismo de estas características ( $A_a = 0.15$ ), es que se recomienda en la Norma Sismo Resistente Colombiana NSR-98 para la ciudad de Sincelejo. Por lo tanto, muchas de las estructuras no cumplen con este parámetro, debido, a que en su mayoría, son estructuras construidas mucho antes de que salieran las primeras normas. Lo preocupante, es que se encontraron estructuras, que han sido construidas después de la norma NSR 98, que presentan índices de Vulnerabilidad y de daños altos, lo

que da a entender que no se diseñaron y/o construyeron cumpliendo con la norma.
