ESTUDIO DE LAS CAUSAS DEL COLAPSO DE ALGUNOS PUENTES EN COLOMBIA

Edgar E. Muñoz Díaz

Facultad de Ingeniería, Pontificia Universidad Javeriana

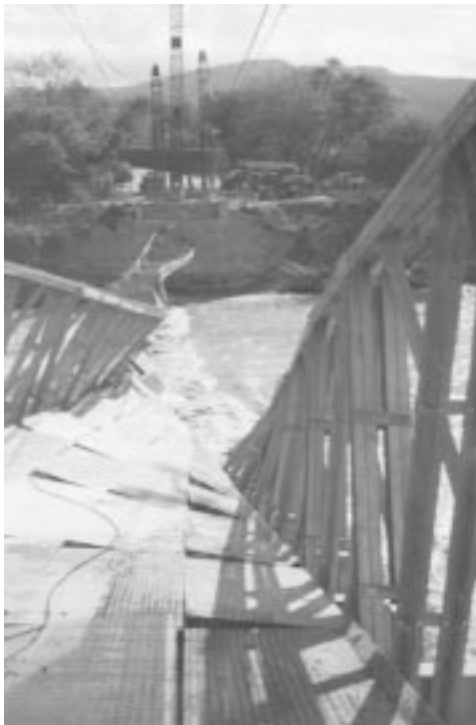
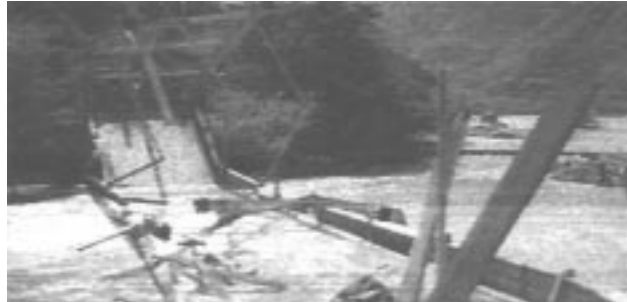
(c) Puente Los Angeles

Algunos de los puentes estudiados han fallado durante el proceso constructivo, debido principalmente a que no se hace un diseño y planeación adecuado del sistema que se va a utilizar en la construcción; este es el caso de los puentes Los Angeles y Maizaro (véase figura 7). Se debe dar especial atención a la calidad del proceso constructivo en todas sus etapas y los interventores deben cumplir cabalmente sus funciones de supervisar y asesorar la correcta ejecución de la obra.

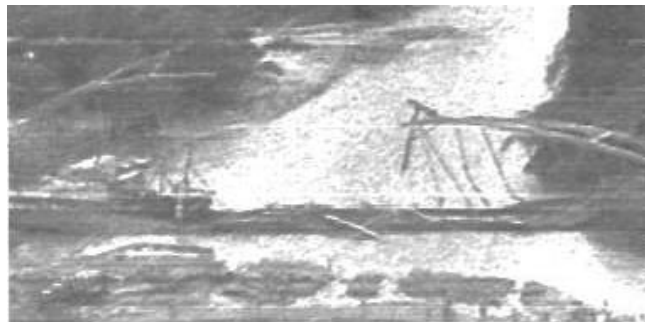
(a) Puente Pescadero – Vista de frente

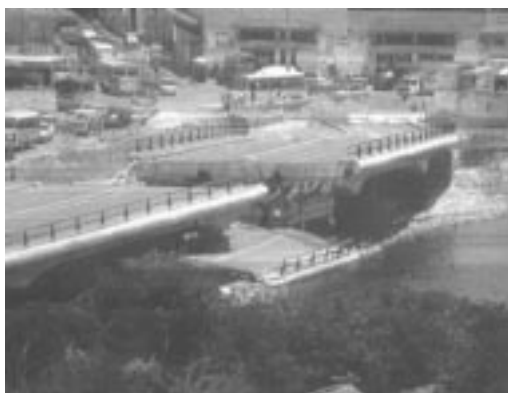
(b) Puente Pescadero – Vista de perfil

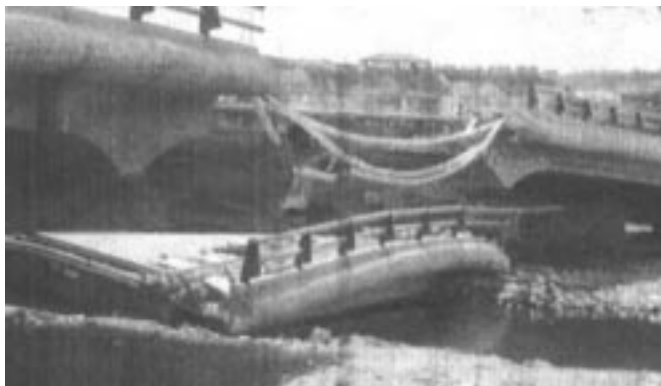
(d) Puente Pedro Heredia (Cartagena)

Figura 2. Ejemplos de puentes colapsados por deficiencias estructurales

Otro inconveniente en el proceso de revisión de un puente, es la falta de información existente de la estructura, ya que las entidades públicas no han logrado conservar los diferentes documentos necesarios para un adecuado estudio. Esto hace que se tenga que recurrir a ensayos destructivos y no destructivos a fin de recabar parte de la información necesaria para la evaluación estructural, pero que generalmente no logra ser la que se tendría con las memorias de cálculo, los planos de diseño, informes de la interventoría, registros de tensionamiento, planos definitivos de construcción, etc. La figura 2 muestra un ejemplos de puentes colapsados por deficiencias estructurales y de diseño.

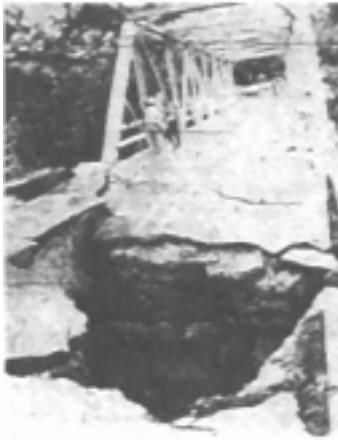
(a) Puente Sabandija (Tolima)

Figura 3. Ejemplos de puentes colapsados por socavación

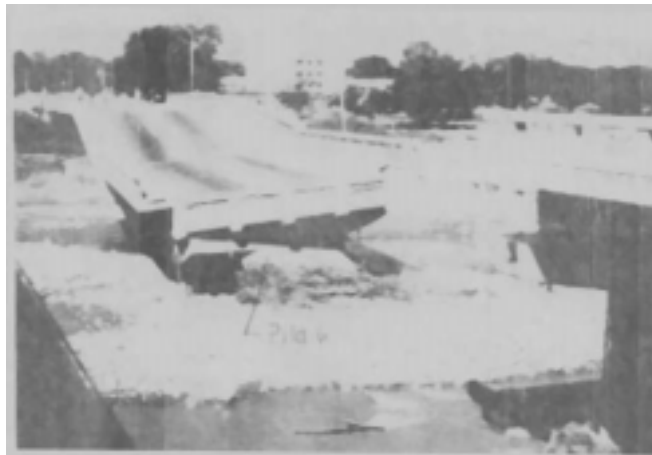
(b) Puente Jorge Gaitán Durán (Cúcuta)

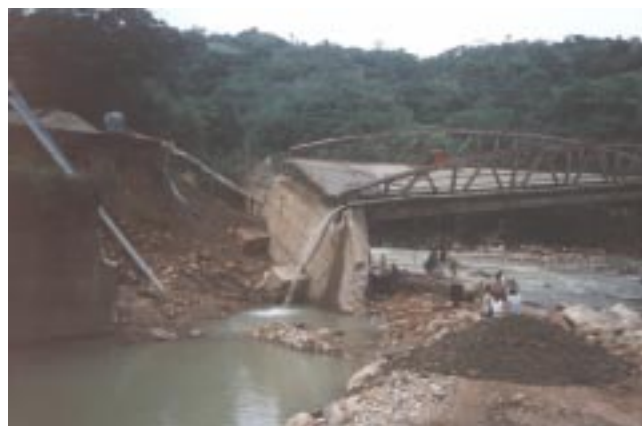
(c) Falla de estribo del Puente Unete (Casanare)

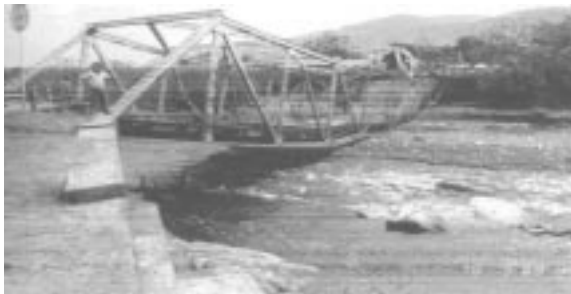
a). Argelino Durán Quintero (después del colapso)

Figura 5. Ejemplo de puente colapsados por sobrecarga e impacto.

denominado “*Definición de las cargas de diseño para puentes en Colombia*” realizado por la Universidad Nacional de Colombia; sin embargo, dicho estudio recomendó aumentar esta carga en un **15%** en los corredores carboneros (donde se hallaron cargas mayores a las legales permitidas), así como utilizar un tren alterno de cargas que consiste en dos (2) cargas concentradas de 11.0 toneladas cada una y espaciadas 1.20 metros (Universidad Nacional de Colombia, 1997). Sin embargo, esta recomendación del estudio no es conocida por todos los ingenieros, por lo que es necesario que se tenga en cuenta en los nuevos diseños. Por otro lado, se han presentado casos de colapsos por impactos fuertes sobre puentes de estructura metálica y sobre elementos importantes desde el punto de vista estructural y de estabilidad, como son por ejemplo el cordón superior de un puente de armadura de paso a través. Algunos puentes de paso superior son impactados por los vehículos, ya que los camiones tienen una altura mayor al gálibo superior máximo de la estructura. La figura 5 presenta el ejemplo de un puente colapsado por sobrecarga e impacto.

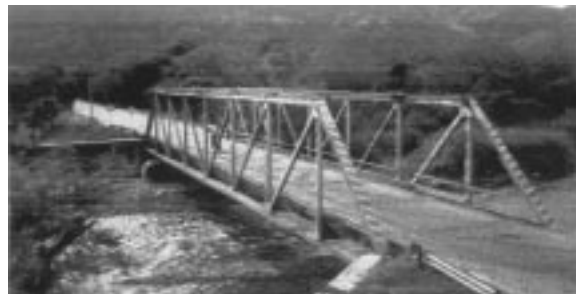
b). Argelino Durán Quintero (antes del colapso)

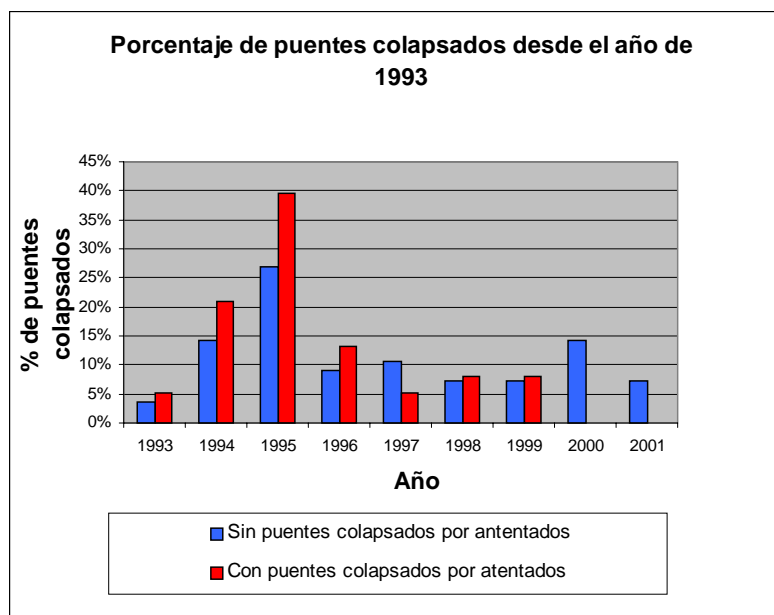
En la figura 6 se presenta el número de puentes colapsados en cada año, donde se observa claramente que el mayor número de fallas se presentó en el año 1995, momento que coincide con el aumento de las cargas de camiones por causa de la apertura económica del país, lo que demuestra la incidencia de estas sobrecargas sobre la estabilidad y durabilidad de los puentes.

Figura 6. Variación de la falla de puentes desde el año de 1993 en Colombia.

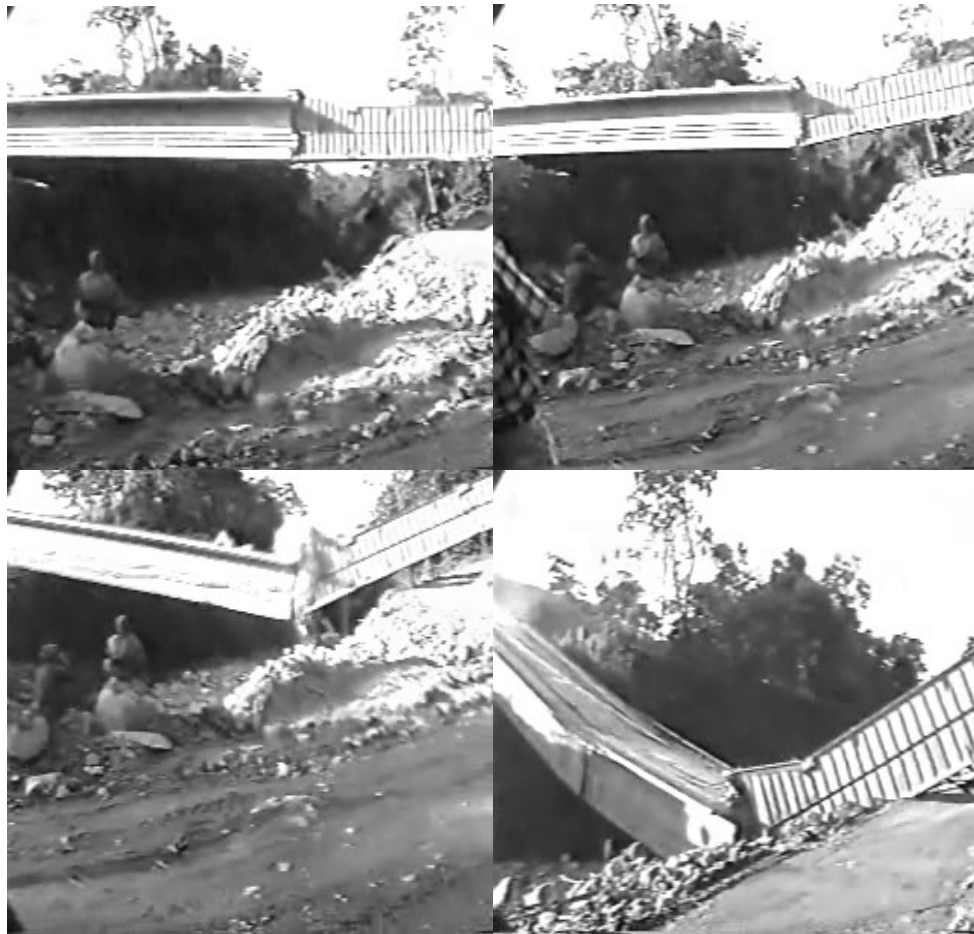
Figura 7. Etapas de la falla del puente Maizaro, en el proceso de construcción.
